云南磷化集团海口磷业有限公司小麦地尾
矿库四期工程

环境影响报告书

建设单位：云南磷化集团海口磷业有限公司

环评单位：云南绿韵环保科技有限公司

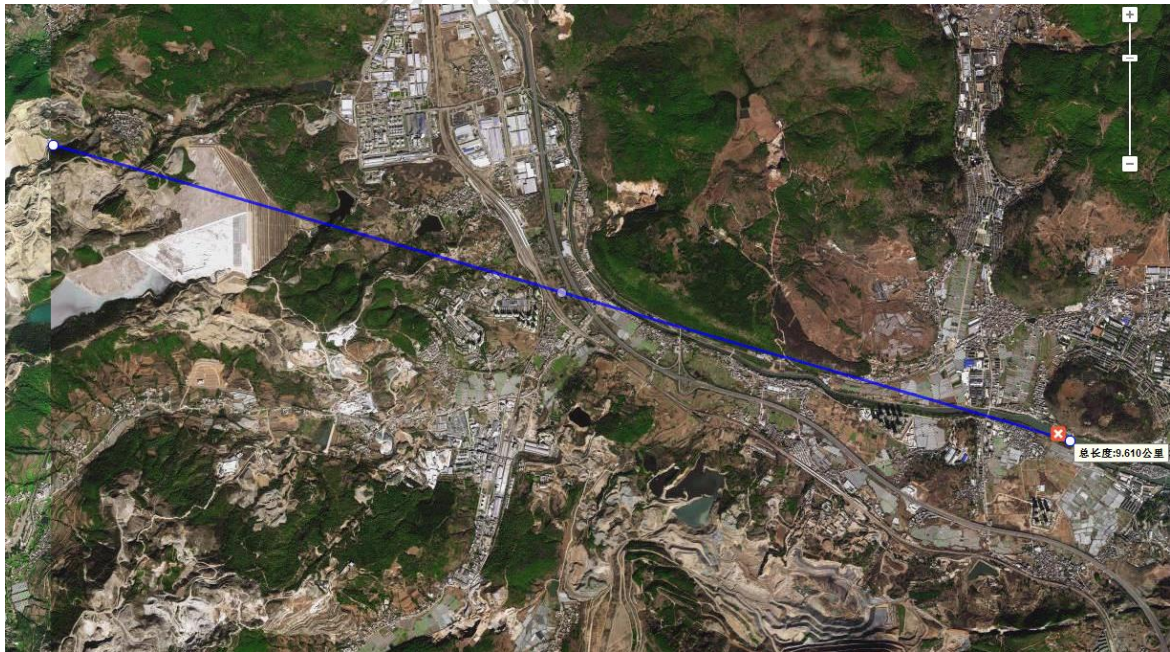
图 2.2-1 小麦地尾矿库与新发布的滇池红线位置关系图

云南磷化集团海口磷业有限公司小麦地尾矿库场地属昆明市西山区海口镇管辖范围，位于公司西北方向，距公司直线距离 4.5km，位于小麦地沟的中上游，库区内没有居民，下游距离最近的小厂村居民区位于山坡上，距离沟底较远。下游 2.6km 为海口工业园区管委会，距离白腊山选厂 6.5km；小麦地尾矿库至螳螂川距离 4.3km；库区周边有山区公路，交通比较方便。小麦地尾矿库位于西山区海口镇小场村西侧约 600m，位于云南磷化集团海口磷业有限公司西侧约 5.0km，小麦地尾矿库中心坐标为东经 102°30'00.43"，北纬 24°48'23.54"。根据滇池红线图，小麦地尾矿库与滇池红线位置最近距离为 9.6km，不在滇池红线范围内，具体位置关系图见图 2.2-1。小麦地尾矿库属于滇池下游，不在滇池的汇水范围内。

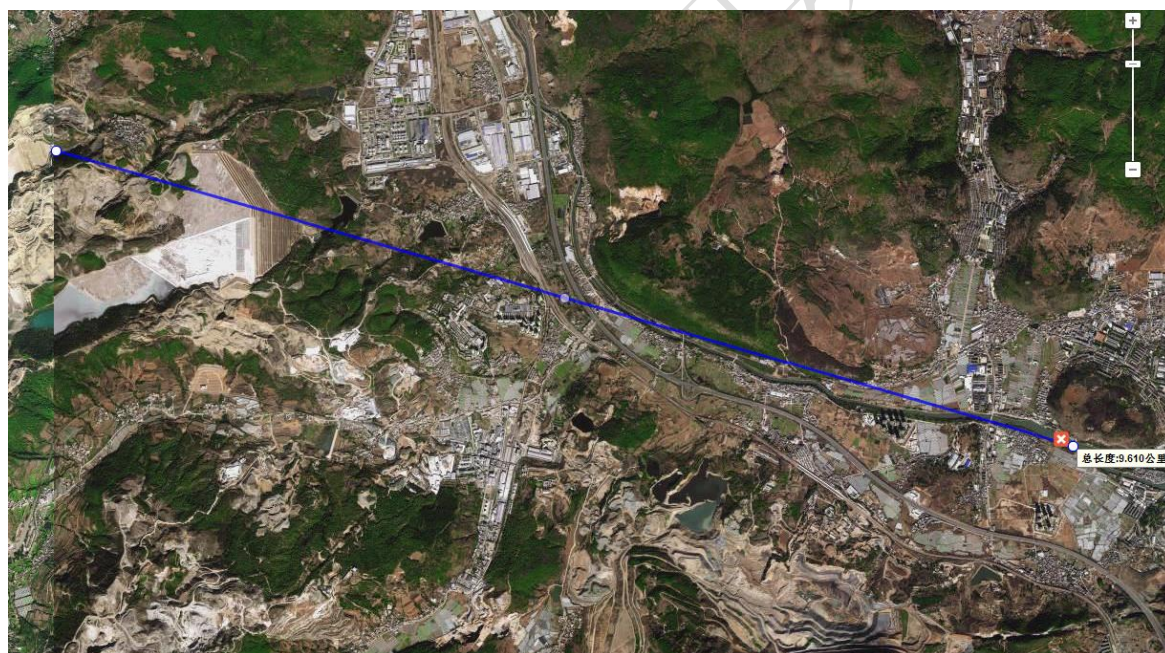
图 2.2-1 小麦地尾矿库与新发布的滇池红线位置关系图

云南磷化集团海口磷业有限公司小麦地尾矿库场地属昆明市西山区海口镇管辖范围，位于公司西北方向，距公司直线距离 4.5km，位于小麦地沟的中上游，库区内没有居民，下游距离最近的小厂村居民区位于山坡上，距离沟底较远。下游 2.6km 为海口工业园区管委会，距离白腊山选厂 6.5km；小麦地尾矿库至螳螂川距离 4.3km；库区周边有山区公路，交通比较方便。小麦地尾矿库位于西山区海口镇小场村西侧约 600m，位于云南磷化集团海口磷业有限公司西侧约 5.0km，小麦地尾矿库中心坐标为东经 102°30'00.43"，北纬 24°48'23.54"。根据滇池红线图，小麦地尾矿库与滇池红线位置最近距离为 9.6km，不在滇池红线范围内，具体位置关系图见图 2.2-1。小麦地尾矿库属于滇池下游，不在滇池的汇水范围内。

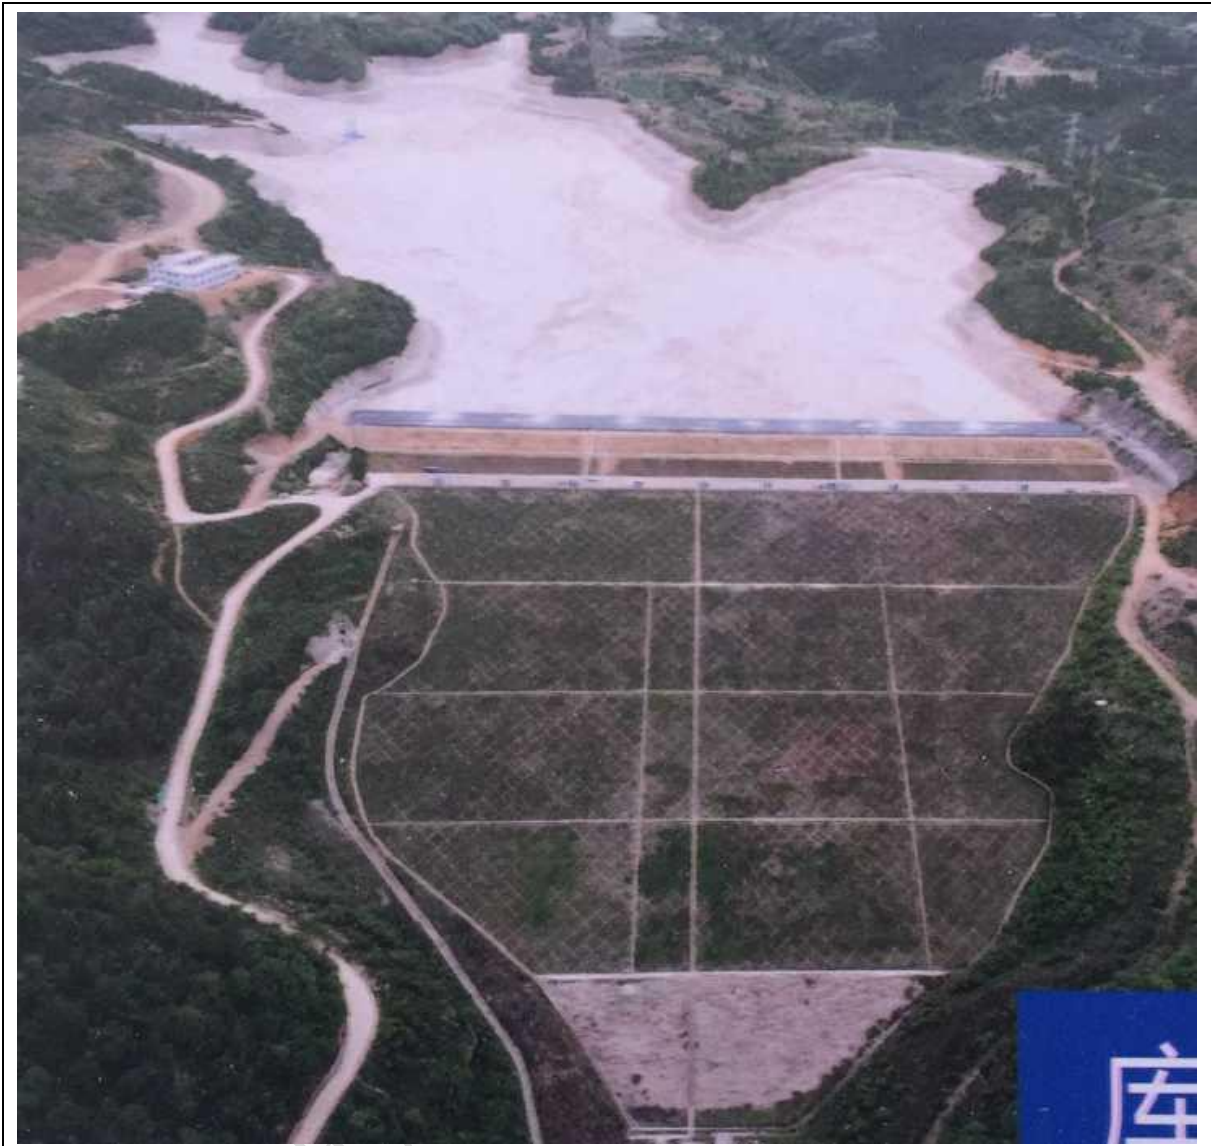
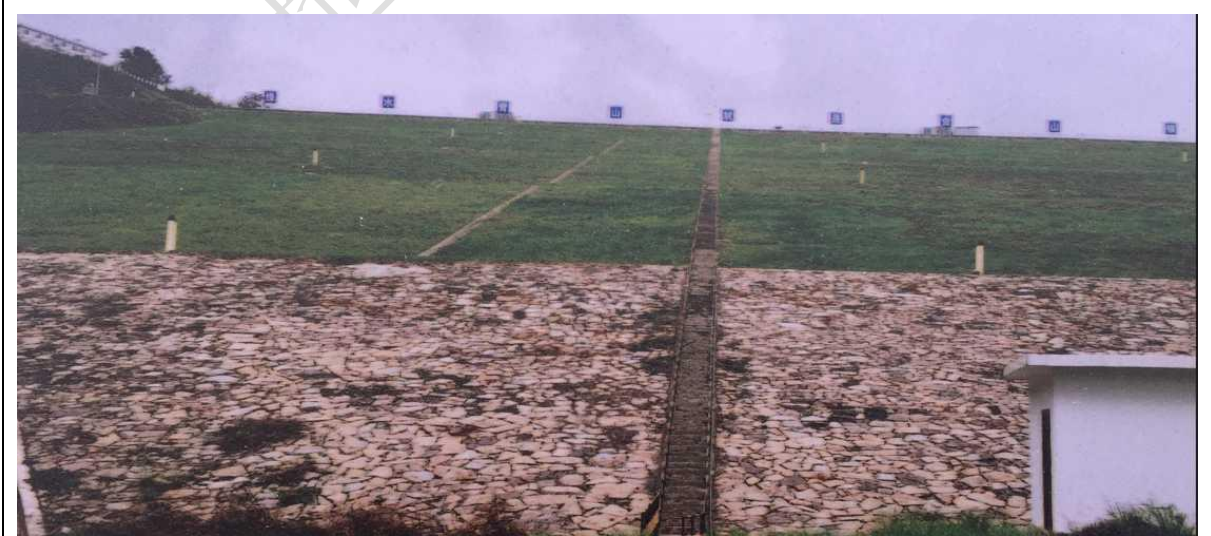
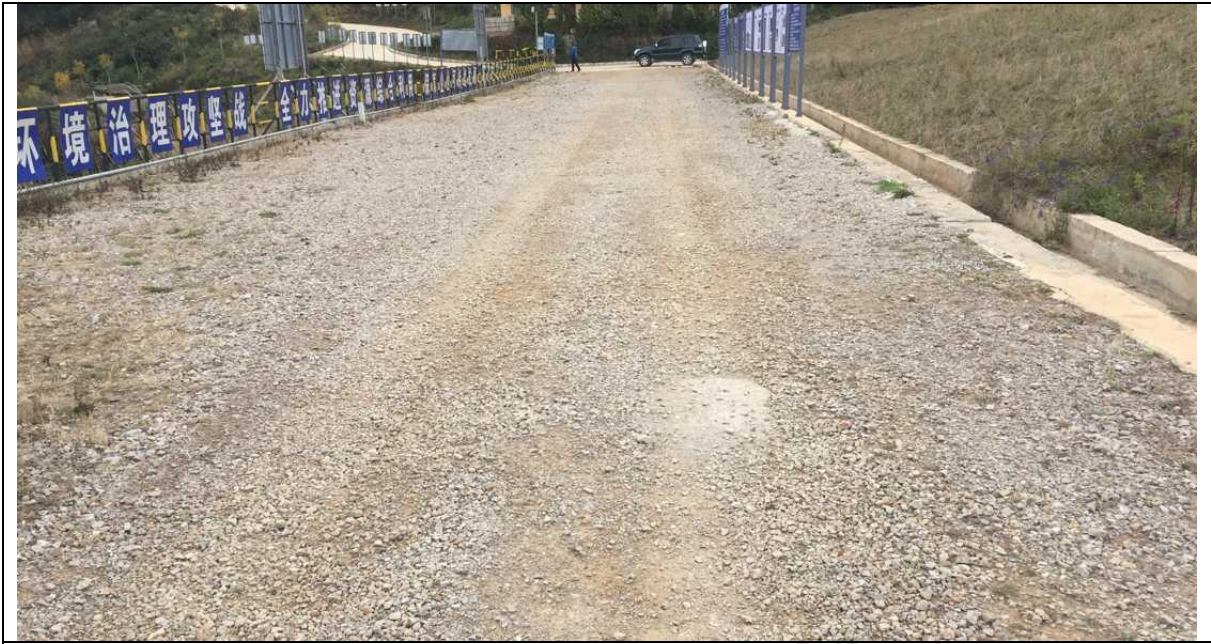
图 2.3-1 初期坝现状图

根据实际情况及方便描述，将现状一期坝、二期坝称未初期坝，为碾压碎石土坝，坝顶为 2142m，坝顶宽度 10m，总坝高 70m，坝顶长度为约 293m。尾矿坝上游 2127m 水平以上坡比为 1:2.25，2127m 水平为 2m 宽的马道。尾矿坝下游 2082m 水平以上台阶坡比为 1:3.0，在标高 2082m、2097m、2112m、2127m 处各设置 2m 宽的马道。尾矿坝下游 2082m 水平以下为堆石排水棱体，外坡坡比为 1:2.5。外坡尺寸与原设计一致。现状坝面无渗水点，初期坝坝体、坝面完整。目前运行正常。

尾矿库俯视图

初期坝下游

初期坝坝顶

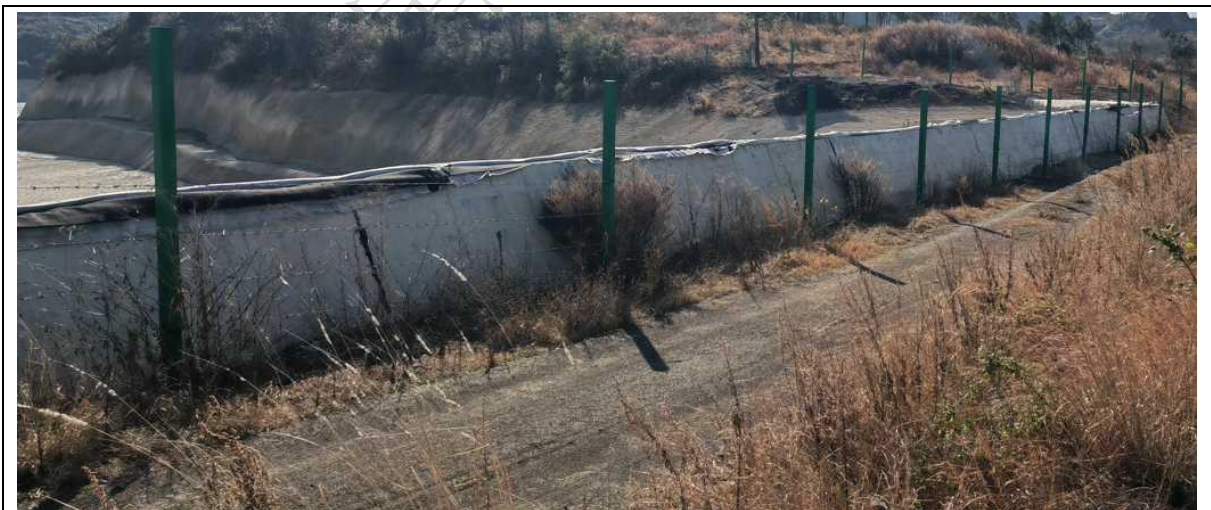
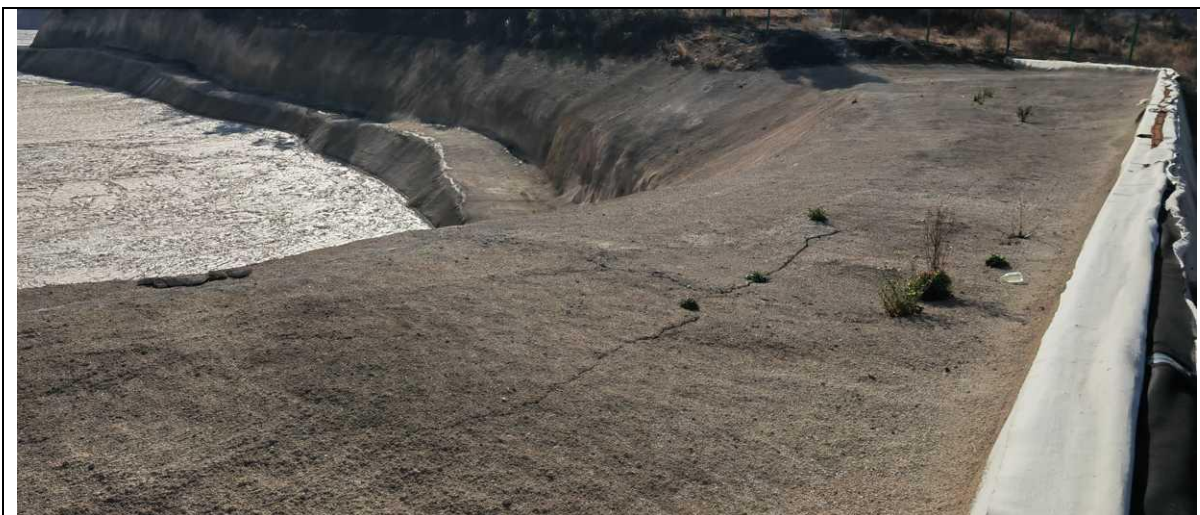
图 2.3-2 1#副坝现状图

1#副坝副坝为 C25 毛石砼结构，坝顶标高 2158m，坝高 3.5m，顶宽 0.5m，上游坡比（库内侧）1:0.3，下游坡 1:0.5。上游坡（库内侧）铺设防渗设施，由“两布一膜组成”（600g/m² 土工布，1.5mm 厚土工膜，600g/m² 土工布）。外坡尺寸、结构与原设计一致，运行正常。

1#副坝下游坡

1#副坝坝及内坡（表面已采用喷锚方式防渗）

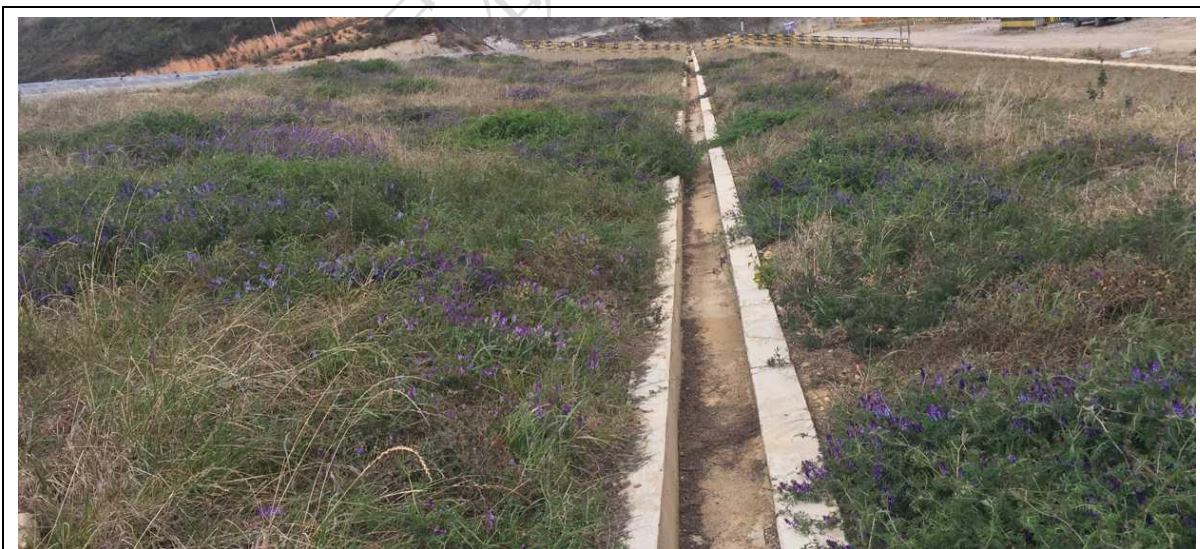
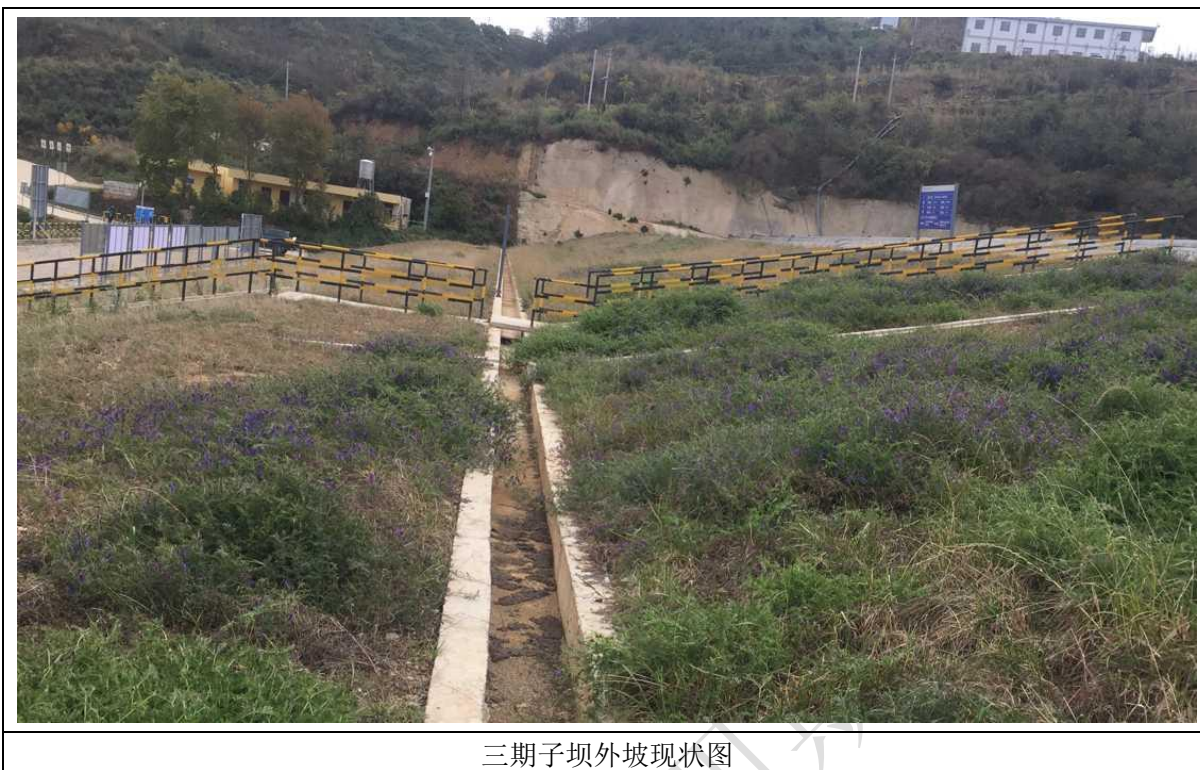
图 2.3-3 堆积坝现状图

堆积坝沿用模袋堆筑子坝，截至 2023 年 12 月已经完成第 3 级子坝，坝顶标高 2151m。每级子坝外坡比为 1:4.0，内坡比为 1:2.0，坝顶宽 18.0m，底宽 36m，单级子坝高 3.0m，外坡平台 4.0m，尾矿坝平均坡比为 1:5.0。

现状第 1 级、第 2 级子坝外坡表面已经覆土处理，表面植被完好。各级子坝坝面未见起拱变形、滑移、垮塌等病害，无潜蚀、管涌等不良现象。

三期第 2 级子坝外坡

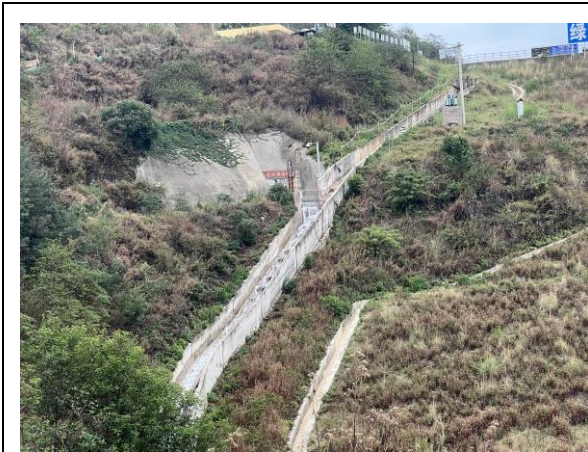
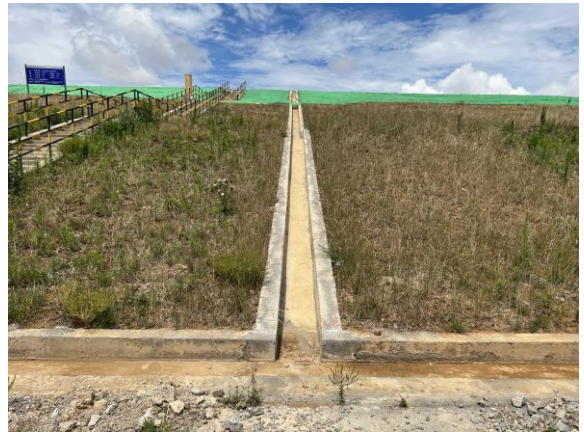
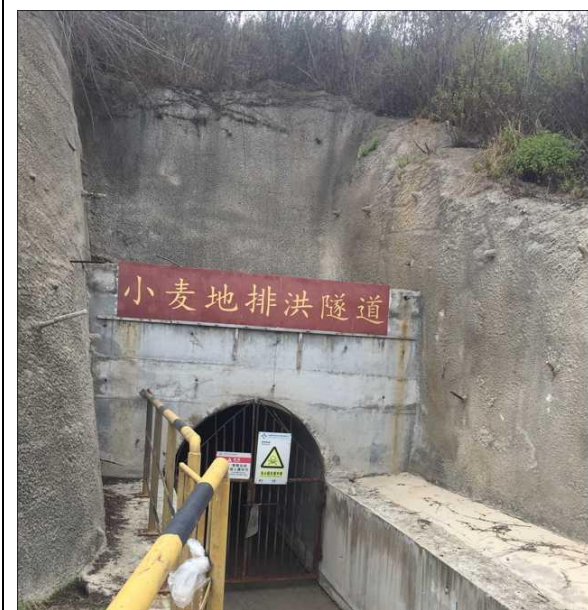
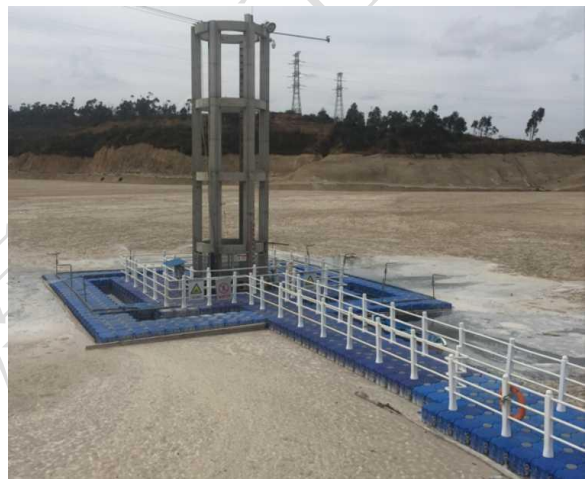
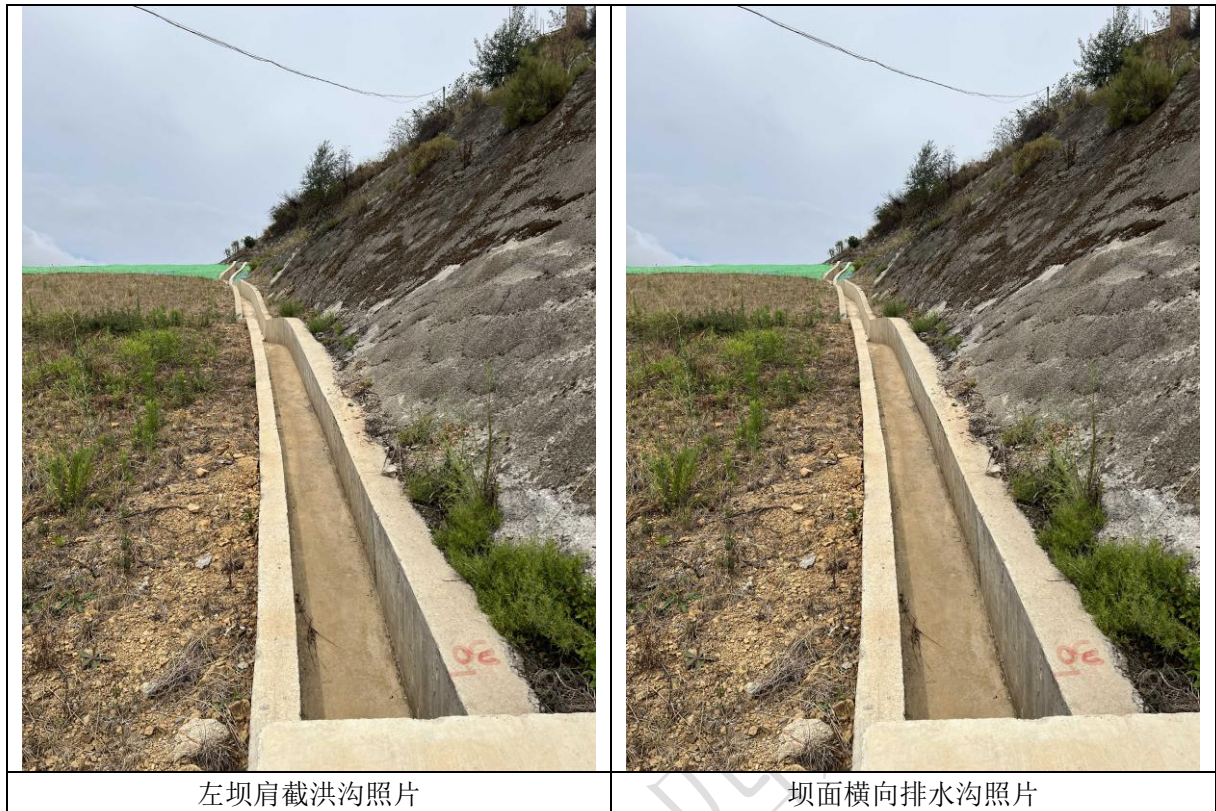
图 2.3-4 三排洪设施照片

尾矿库现状采用三期工程新建排洪设施，C30 钢筋砼排水井+隧洞排洪。排水井圈梁外径为 3.0m，其下接内径 1.5m 的圆形排水管，排水管后接隧洞为圆拱直墙型，隧洞断面尺寸为 $B \times H = 1.8\text{m} \times 2.2\text{m}$ ，隧洞由尾矿库右岸山体穿出至原二期工程右岸坝肩溢洪道泄槽段。

现状排洪系统质量检测报告结论：根据检测结果综合分析，小麦地尾矿库目前现状为在用库，排水涵管、排水隧洞、溢洪井、溢洪道、坝肩排水沟和坝面排水沟等整体情况良好，排洪功能正常，局部存在裂缝、破损、淤堵等，需及时进行清理和处理。清理和处理过程不影响排洪设施继续使用。现场排水井及隧洞排水正常使用。

右岸岸坡截洪沟

坝体表面纵、横向排水沟

三期排水隧洞出口

三期排水井俯视图

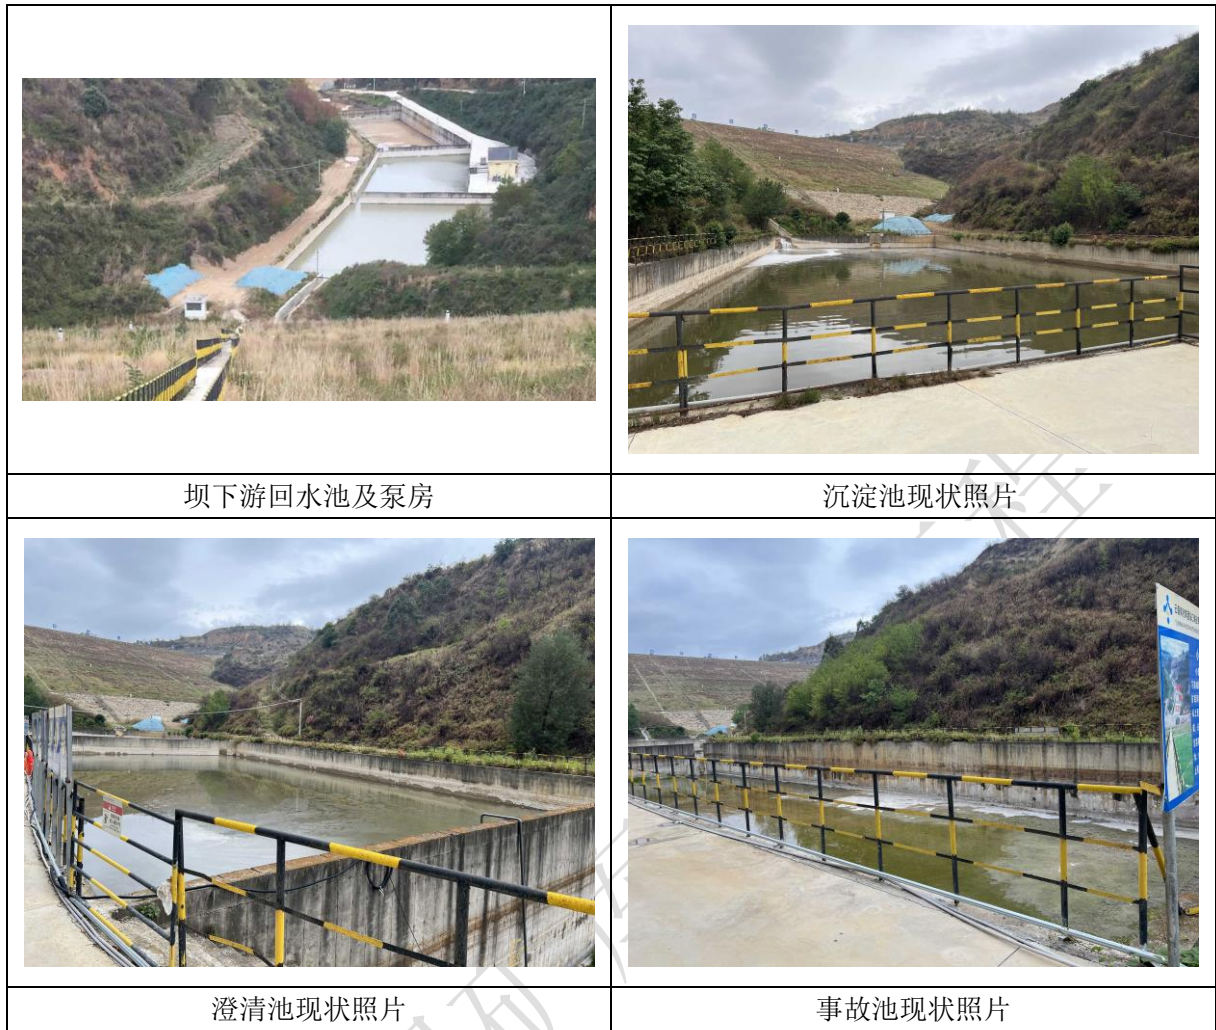
图 2.3-5 回水系统现状照片

浮选厂产生的浮选尾矿通过浓密机自然沉降后，通过水隔泵使用管道（全长 6.7km）输送到小麦地尾矿库坝前。尾矿输送的平台起点标高 2105m，中间最低点标高约 2051m，最高点标高约 2241m。坝前分散放矿管，放矿支管顺坡铺设至滩面；输送设施运行正常。

回水池位于尾矿坝下游，回水泵房位于回水池旁，库内尾矿水引至回水池后，通过回水泵送浮选厂循环使用。回水池分为沉淀池、澄清池、事故池。每个池子长 50m，宽 30m，深 4m，有效容积 4500m³；现状运行正常。

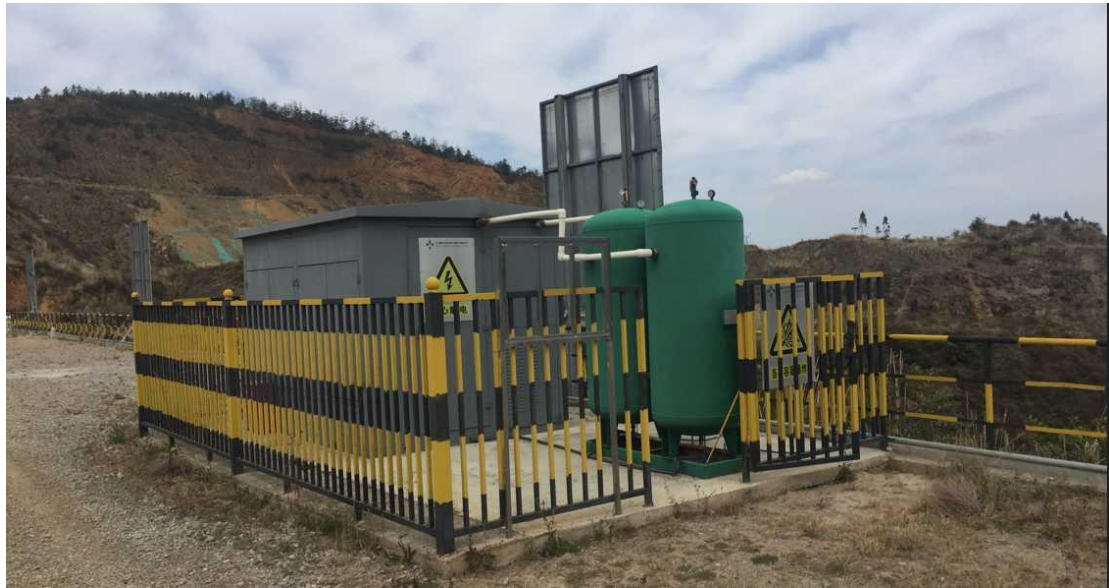
图 2.3-6 气驱式竖向排排渗井的控制机房

在一期工程，二期工程时期，整个坝体底部和外坡均设置有排渗垫层和堆石排水棱体，用于降低坝体浸润线。

三期工程设计的 2142m 标高层水平排渗设施正在开展施工前期工作。

逐渐提高，并趋于稳定，尾矿坝整体外坡完整，未发现有破损、渗水现象，堆积子坝浸润线长期稳定处于较低水位，初期坝坝前 100m 范围进行过气驱式竖向排渗井系统等加固措施加快了尾矿地基的排水固结。

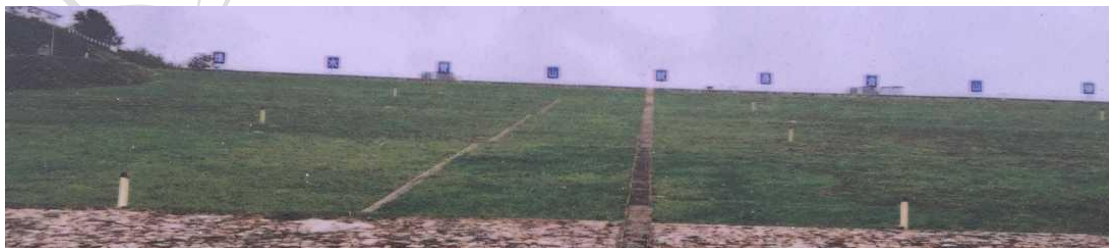
图 2.3-7 体位移及浸润线监测设施

尾矿库已经建立了在线监测系统，由 8 个监测子项目组成，分别是：坝体位移监测（坝体表面水平位移、竖向位移、内部位移监测）、浸润线监测、渗流量监测、库区降雨量监测、库水位及干滩监测、库区视频监控，于 2017 年 1 月建成。运行正常。

正在设施三期工程要求的新增 2148m 标高层的监测设施，排水井进口及隧洞出口已设置视频监控，正在完善初期坝监测设施。

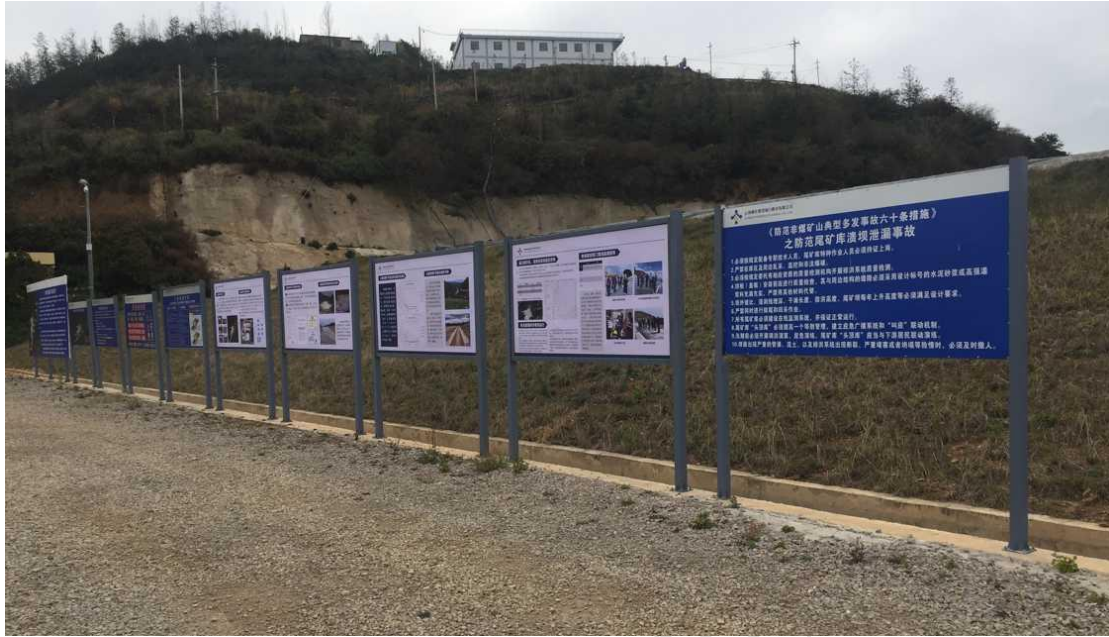
图 2.3-8 坝顶各种标识及管理站远望

在尾矿库右岸高地上已建有尾矿库管理站，设有宿舍、办公室、会议室、餐厅、控制室、配电间、应急物资库、在下系统中控室、消防水箱及停车场。

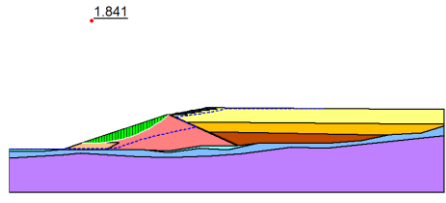
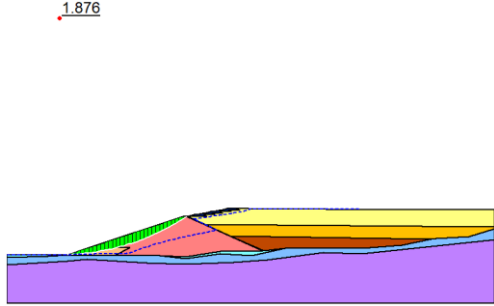
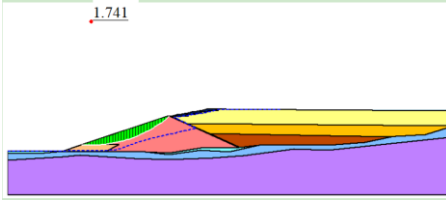
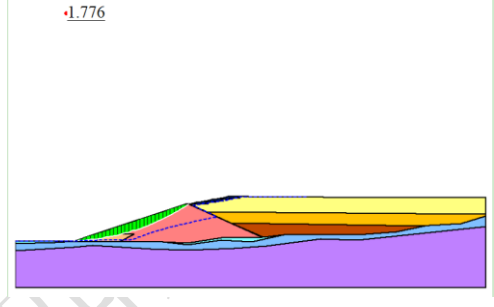
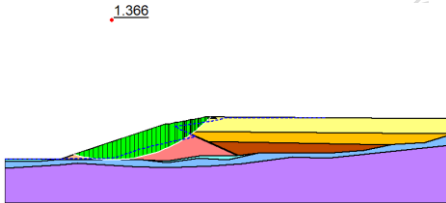
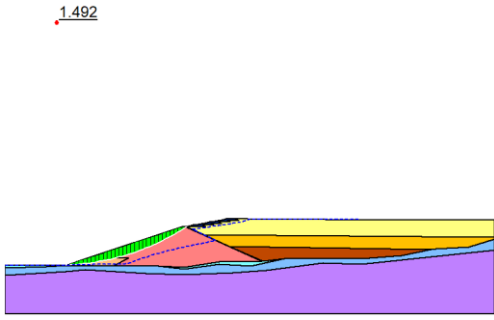
表 3.2-3 堆坝标高 2157m 时各坝坡抗滑稳定滑弧位置汇总表

项目		瑞典圆弧法	简化毕肖普法
2-2' 最大剖面	正常运行

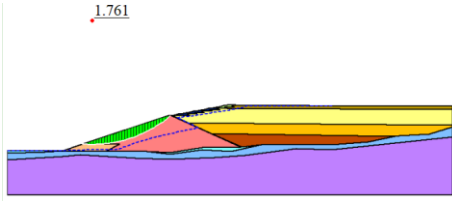
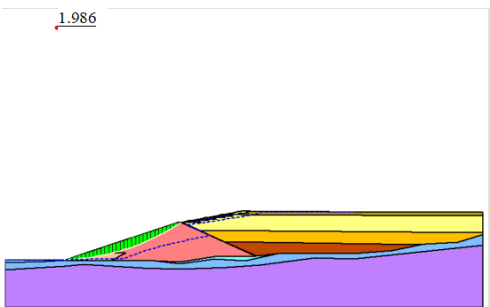
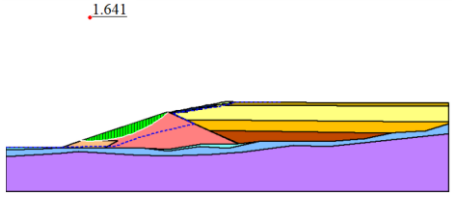
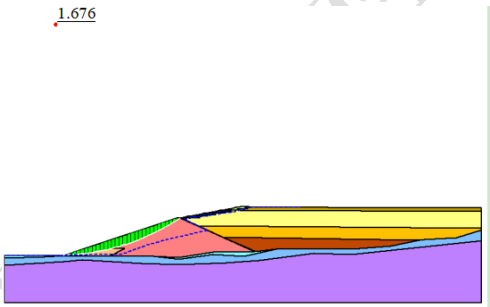
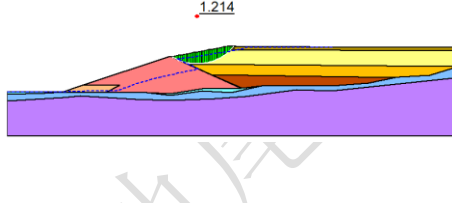
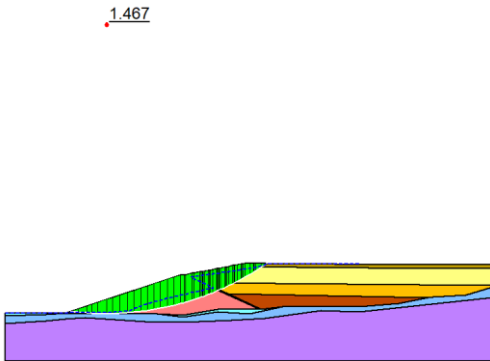
表 3.2-5 堆坝标高 2164m 时各坝坡抗滑稳定滑弧位置汇总表

项目		瑞典圆弧法	简化毕肖普法
2-2' 最大剖面	正常运行

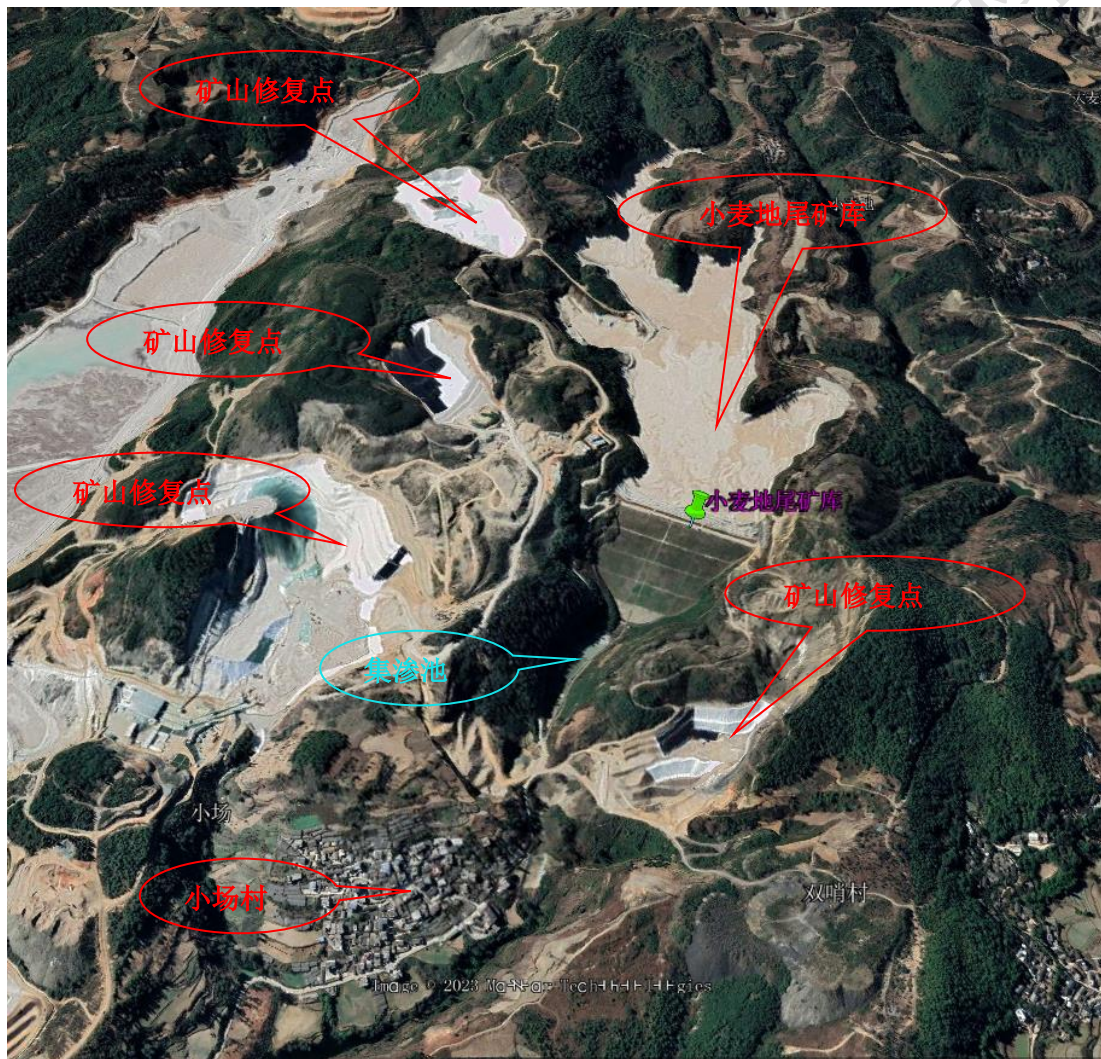
图 4.1-2 尾矿库现状卫星地貌图

库区下游左坝肩岸坡有一露采场，已停止多年，目前在做矿山修复工程，已接近竣工。右岸山坡顶部多为采矿坑，形成多年，目前在做矿山修复治理，大部分已修复完成。尾矿库库岸现状稳定。

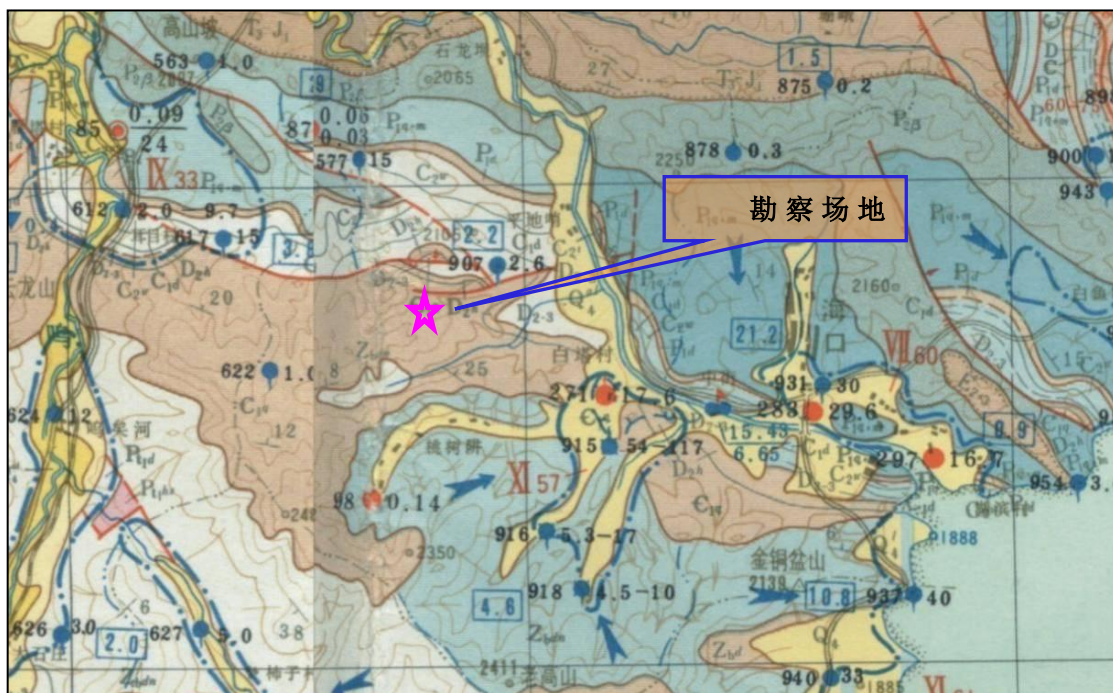
图 4.1-5 场区地质构造

该尾矿库所在区域地质构造简单，断裂不发育，勘察场地内无断裂通过，仅在场地北侧约 1.5km 处有一条东西向的断层通过，断层走向为北东向，破碎带宽度 5~10m，断层两侧地层破碎，断层性质为非活动性断层，场区构造见图 4.1-5 场区地质构造。

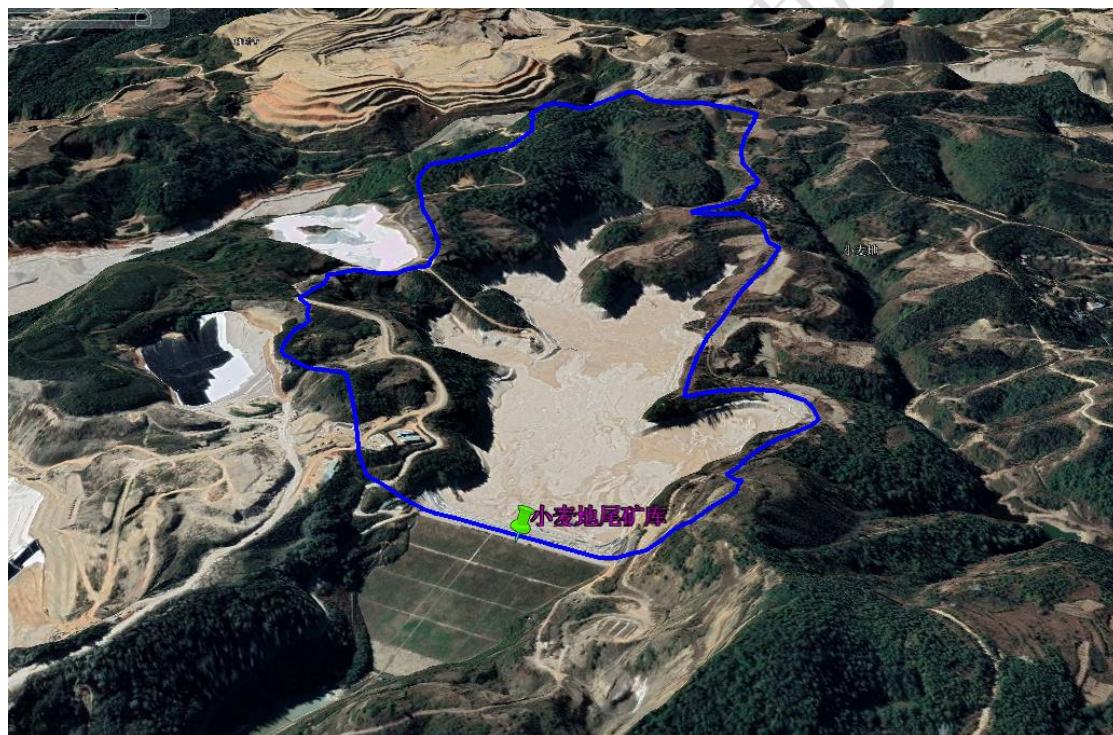
图 4.1-7 库区分水岭范围

根据现场工程地质调查及前期资料，尾矿库处于沟谷尾段，库区范围内未见地下水出露点或泉眼，汇水面积约 1.3km^2 ，库区分水岭范围见下图。

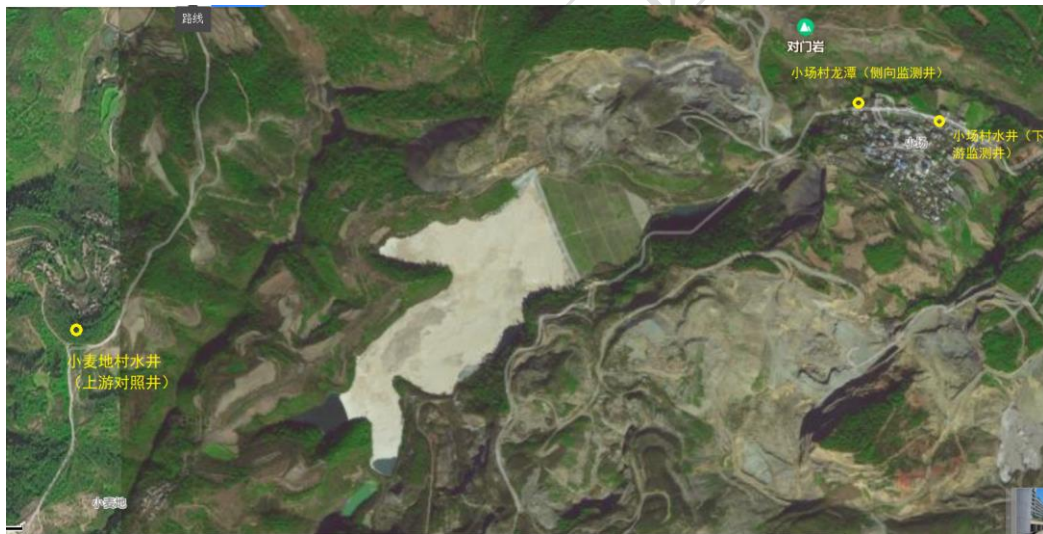
图 4.3-1 小麦地尾矿库地下水跟踪监测井

GB/T14848-2017 表 1 常规指标 37 项（除总 α 放射性、总 β 放射性外）执行《地下水质量标准》（GB/T14848-2017）的 III 类水质标准限值；总磷无相关国家和云南省地方标准。

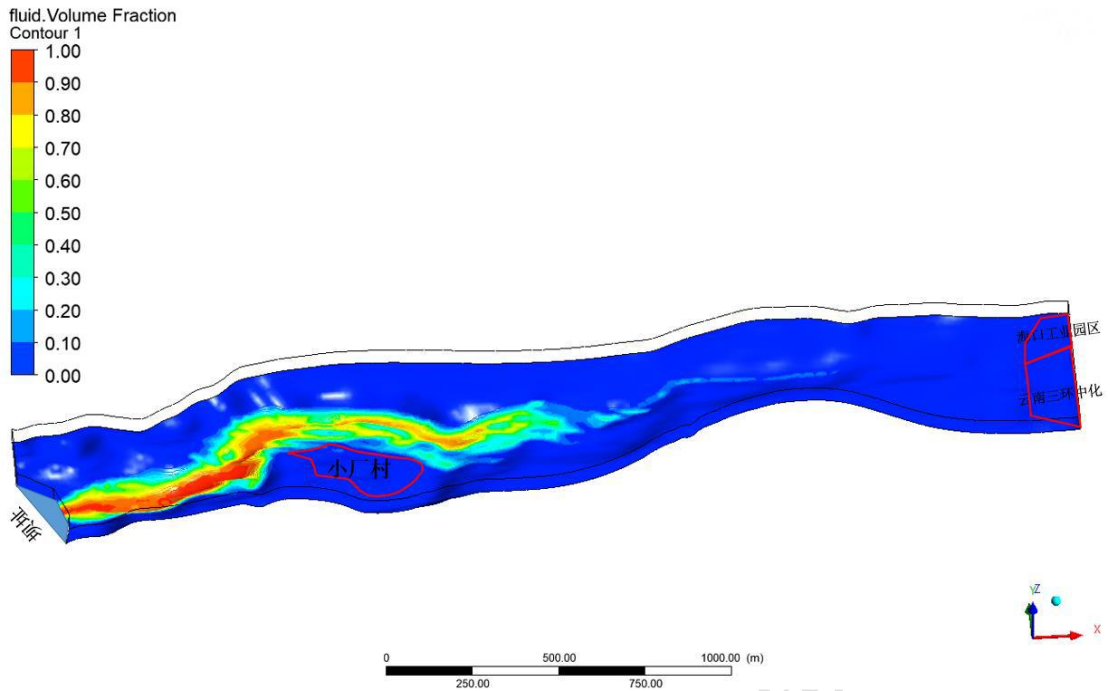
图 6.4-1 溃坝后 7000s 砂流演进路线图

溃坝下泄尾砂演进路线随时间变化的情况如图 6.1-1 所示。从图中可以看出，溃坝发生后，尾砂将沿着坝址下游的沟谷，向下游地势较低处持续蔓延，淹没范围不断扩大。在溃坝发生后，500s 时刻左右，下泄尾砂沿下游沟谷演进至小场村村口处，尾砂最大演进距离约 500m；300~1500s 时刻，尾砂沿小场村北侧的沟谷向下游蔓延，同时部分尾砂将在沟谷内堆积；随后，1500s~7000s 时刻，尾砂缓慢流向小场村下游的沟谷，直至运动停止，最终将在坝址下游形成具有一定淹没深度的堆积体。尾砂最大的演进距离约 2.3km。

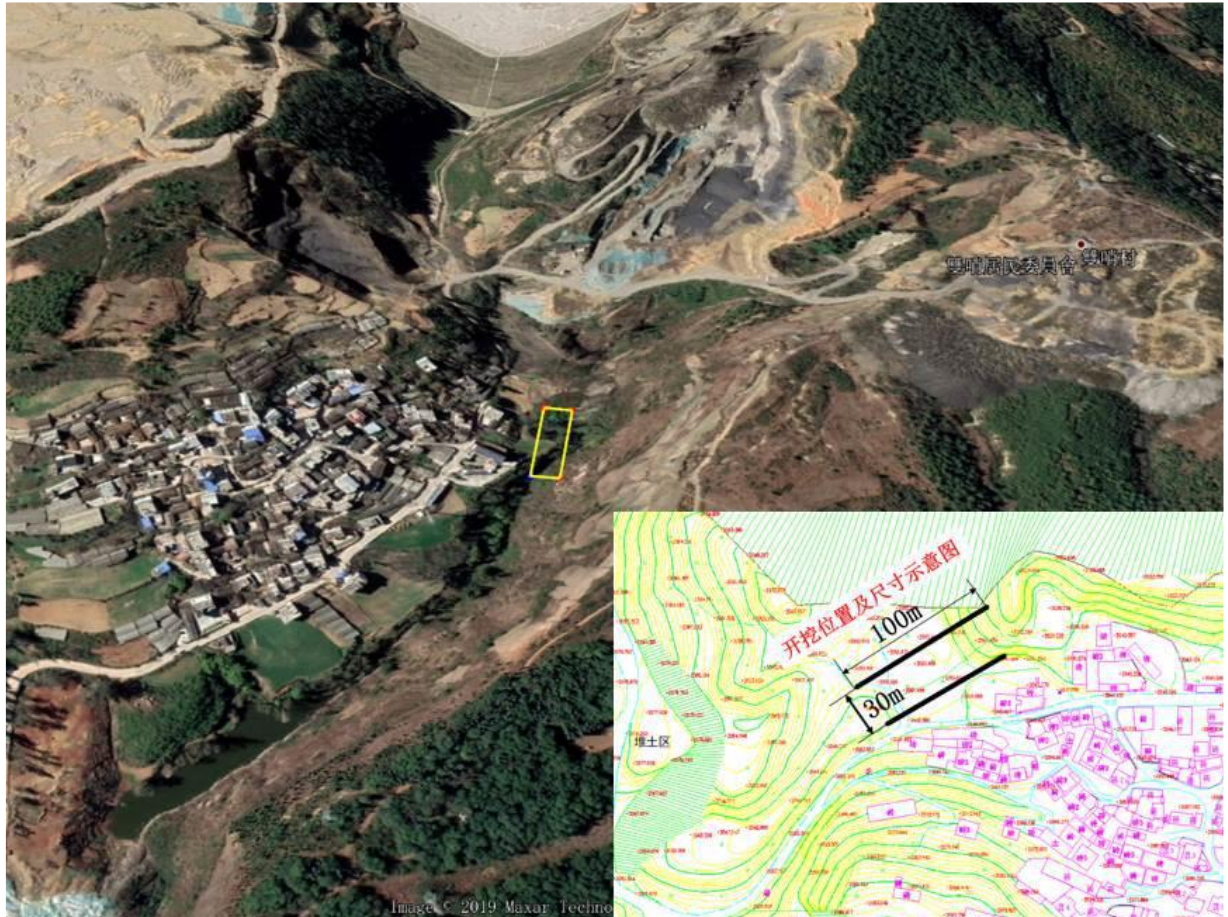
图 6.4-5 开挖“沟谷”位置示意图

小场村距离坝址下游约 600m~1000m，表 6.4-1 为下游小场村村头至村尾不同位置沟谷内尾砂最大淹没情况表。小场村对应沟谷断面内的尾砂最大堆积厚度在 6~4m，经分析，在小场村上游村口处的“沟谷”开挖 5m 深度后，旁边的居民房屋基本能够避免下泄尾砂的冲击（开挖位置示意图见图 6.4-5 所示）。

下游小场村居户与坝址之间的距离	该区域房屋地面最低标高	沟谷断面最低标高	尾砂最大堆积厚度	房屋受灾情况
村头(村西侧): 600m	2050m	2050m	4.5m	若将“沟谷”开挖 5m 深, 该处房屋基本能免遭冲击
村中: 750m	2040m	2018m	6m	该处房屋不受影响
村尾(村东侧): 950m	2024m	2004m	4m	该处房屋不受影响
